## AANSLUITSCHEMA : LOV"ECO" - Lambda-regeling (783040)

### Installatie-procedure en werking van de LOV"ECO" 783040

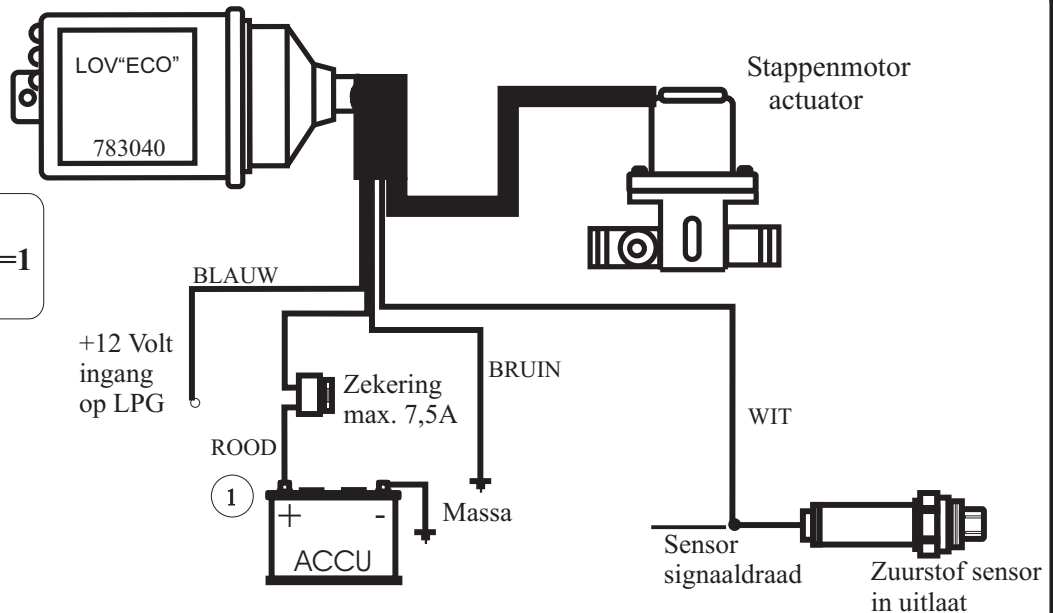
### Led's

**Rood** : Rijk  
**Geel** : Lambda=1  
**Groen** : Arm

Als de +12 Volt voeding van de LOV"ECO" is onderbroken, dient de afstelprocedure opnieuw uitgevoerd te worden !

- 1 : Installeer de unit beschermd van hittebronnen, vocht en hoogspanningsdraden.
- 2 : Als de zekering wordt ingestoken, zal de GELE led even aangaan.  
De stappemotor gaat nu naar de resetpositie.

- 3 : Start de motor op Benzine en controleer met een Volt- of Lambda-meter of het benzine-regelsysteem werkt. (Het lambda-sigitaal moet op en neer pendelen bij warme motor)

- 4 : Schakel nu over naar GAS en houdt het toerental op 3000/3500 toeren.  
De GELE led zal nu branden, de GROENE led en RODE led zullen afwisselend aangaan.  
De optimale regelpositie voor de stappemotor wordt nu ingeleerd.

- 5 : Als de regelgrens is bepaald zal de unit een van de led's ca. 5 seconden aan laten gaan :
  - A - De GELE led knippert ca. 5 seconden.  
De unit heeft de juiste regelgrens ingeleerd. Van nu af geven de 3 led's het mengsel aan.

- B - De RODE led knippert ca. 5 seconden.  
De unit heeft een rijke regelgrens ingeleerd. De venturie van het mengstuk is aan de kleine kant of het luchtfilter is vuil. Van nu af geven de 3 led's het mengsel aan.

- C - De GROENE led knippert ca. 5 seconden.  
De unit heeft een arme regelgrens ingeleerd. De venturie van het mengstuk is aan de grote kant of er is te weinig onderdruk door openstaande luchtfilter of valse lucht.  
Van nu af geven de 3 led's het mengsel aan.
